# 【伊野南小学校1】

対策場所（路線名）

伊野南小学校と伊野南中学校の間にある交差点

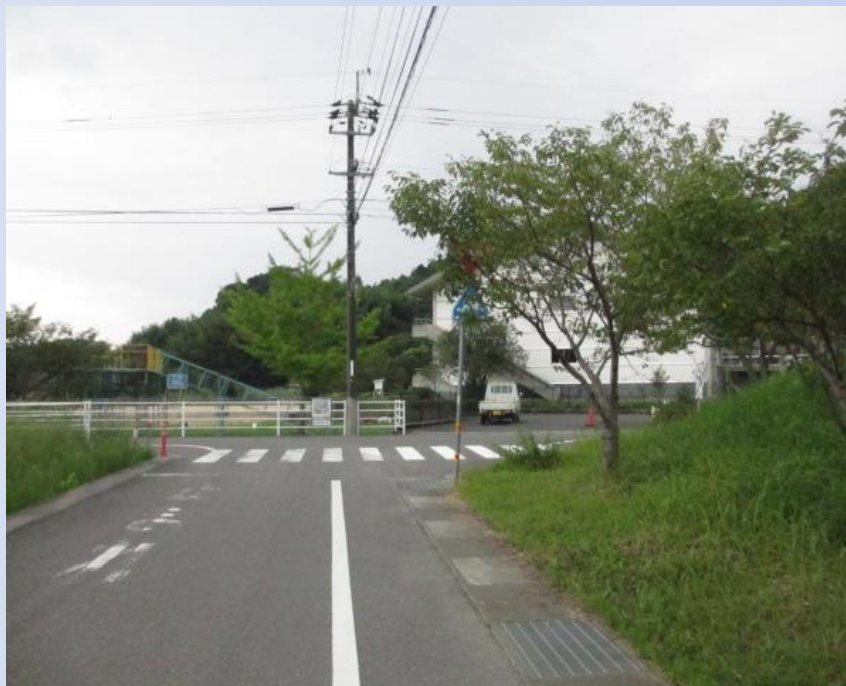
【対策前】

・桜の木が道路標識の妨げとなっていた。

桜の木の剪定

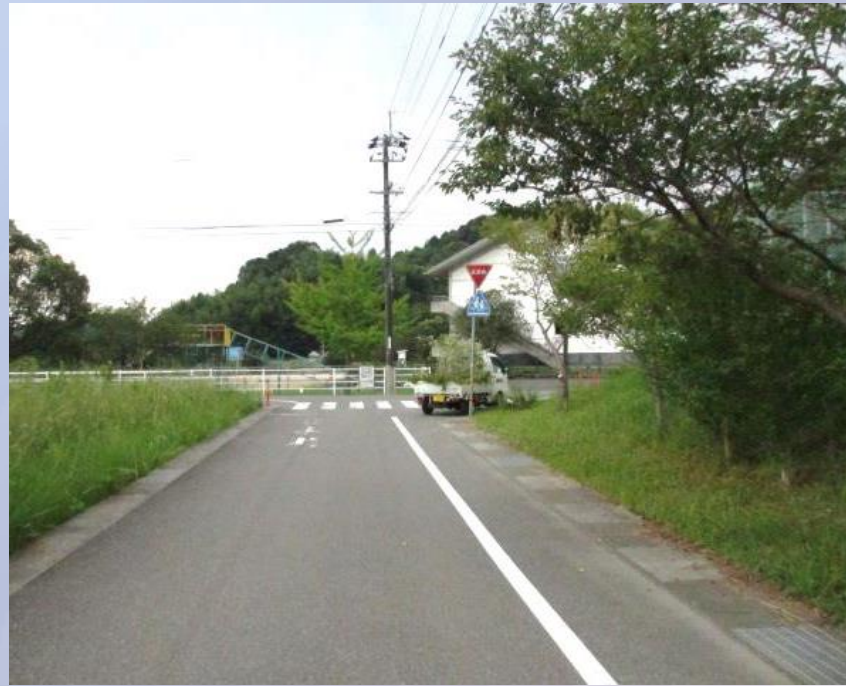
【対策後】

・遠くからでも確認できる

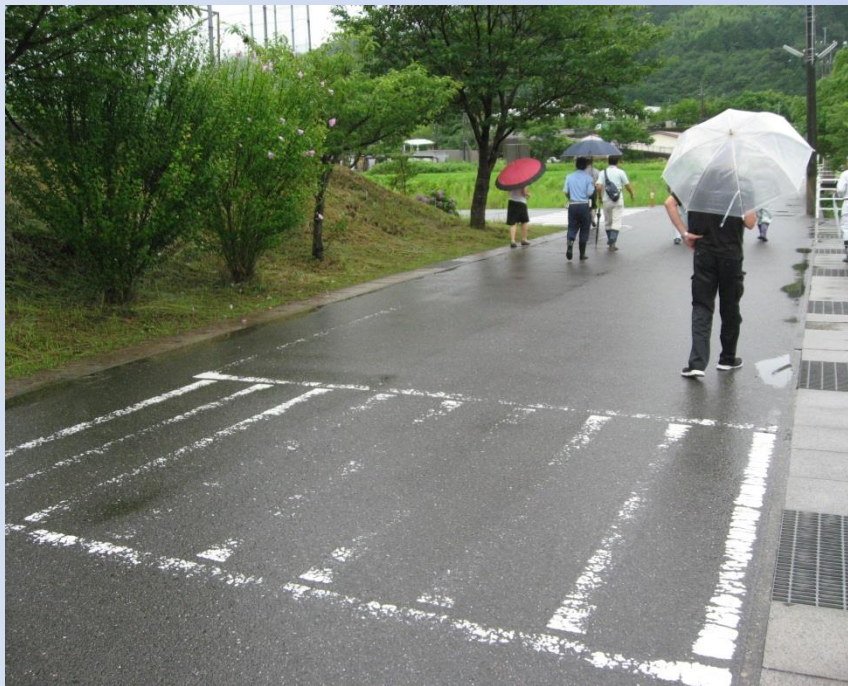
【対策前】

・ 塗装が薄れて確認しづらい。

塗装

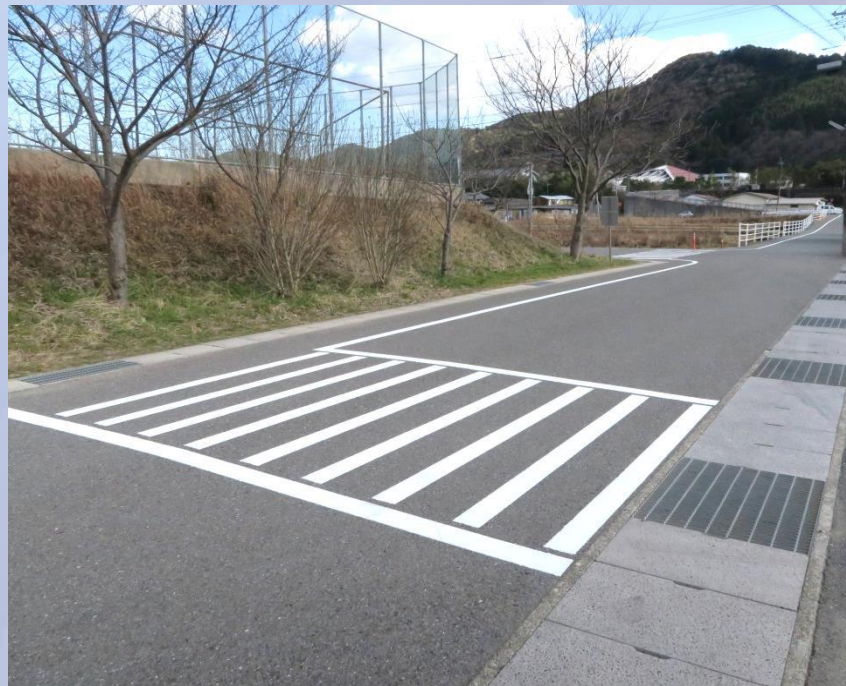
【対策後】

・ 確認できるようになった。

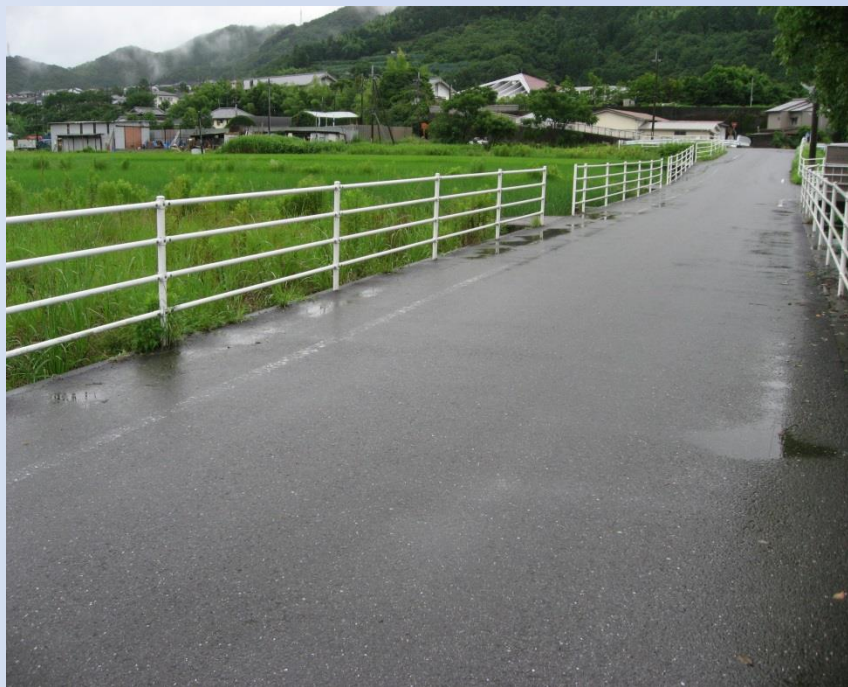
【対策前】

・ 塗装が薄れて確認しづらい。

塗装

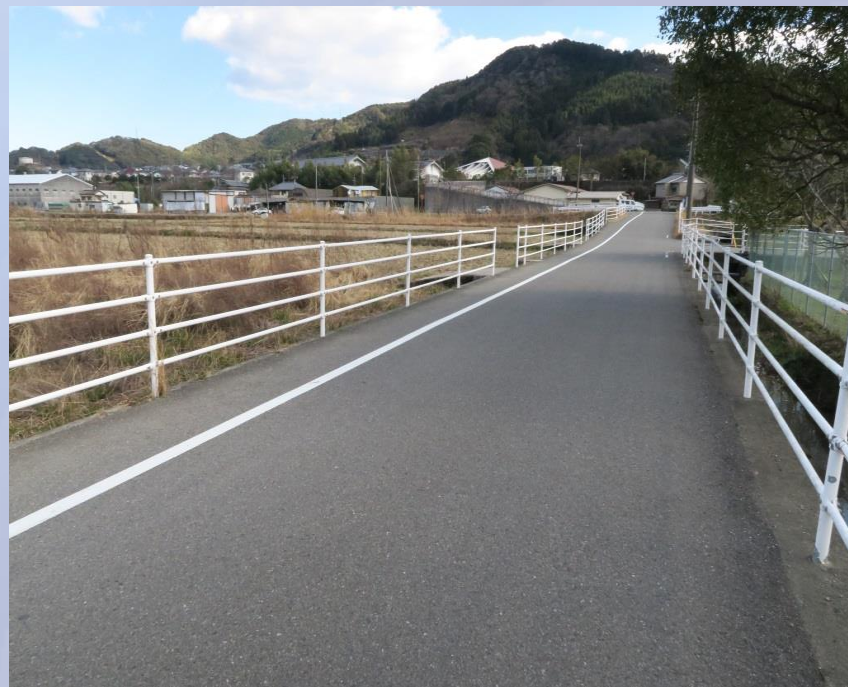
【対策後】

・ 確認できるようになった。

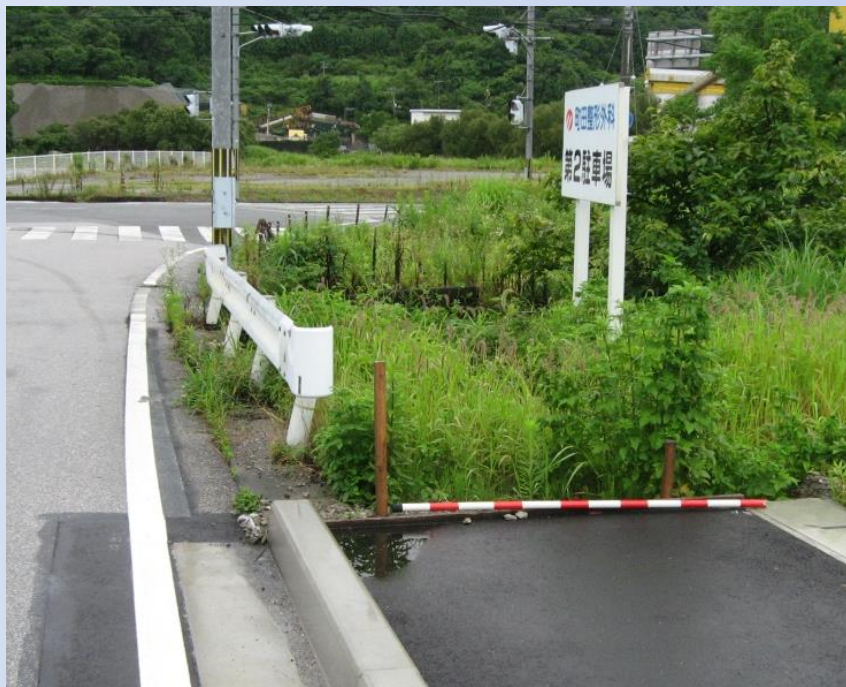
【対策前】

- ・側方間隔が狭くなっている。

歩道の整備

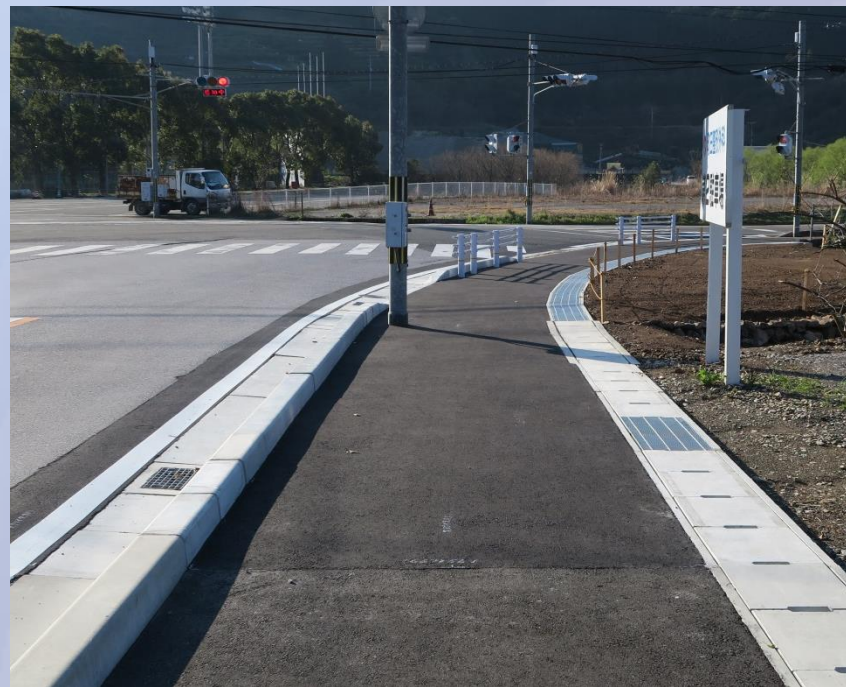
【対策中】

- ・平成27年度工事完了。
