# 【川内小学校】通学路対策箇所図 ①

## 【川内小学校】通学路対策箇所図 ②

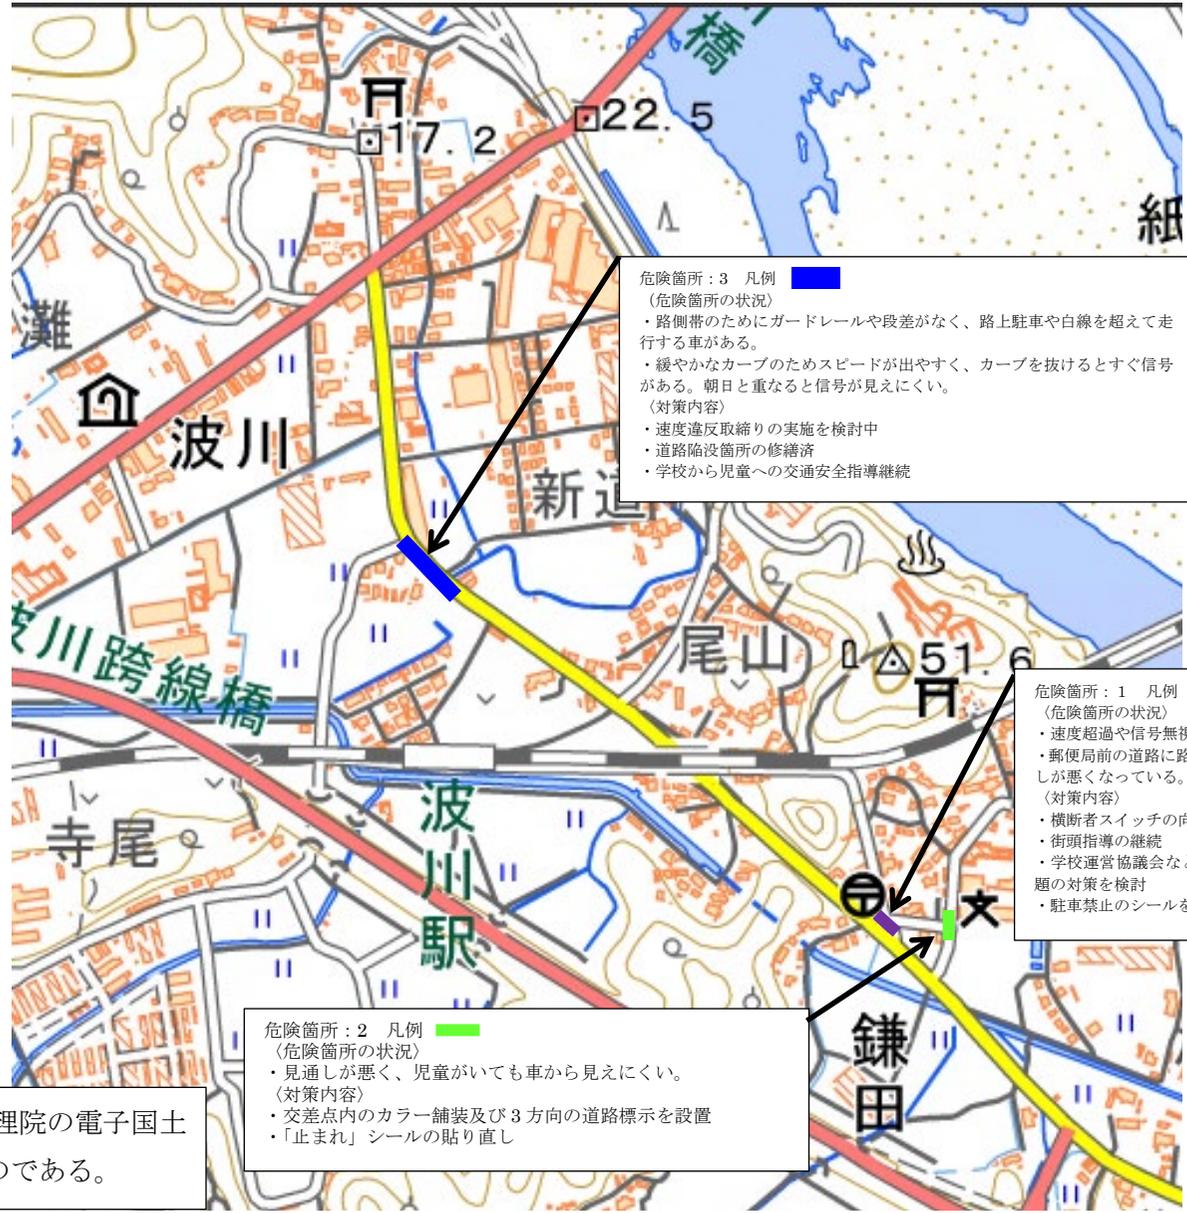
危険箇所：3 凡例 ■ (危険箇所の状況)  
 ・路側帯のためにガードレールや段差がなく、路上駐車や白線を超えて走行する車がある。  
 ・緩やかなカーブのためスピードが出やすく、カーブを抜けるとすぐ信号がある。朝日と重なると信号が見えにくい。  
 (対策内容)  
 ・速度違反取締りの実施を検討中  
 ・道路陥没箇所の修繕済  
 ・学校から児童への交通安全指導継続

危険箇所：1 凡例 ■ (危険箇所の状況)  
 ・速度超過や信号無視をする車両が度々ある。  
 ・郵便局前の道路に路上駐車している車両が頻繁にあり、見通しが悪くなっている。  
 (対策内容)  
 ・横断者スイッチの向き修正  
 ・街頭指導の継続  
 ・学校運営協議会などで地域の方を交えて郵便局前の駐車問題の対策を検討  
 ・駐車禁止のシールを設置

危険箇所：2 凡例 ■ (危険箇所の状況)  
 ・見通しが悪く、児童がいても車から見えにくい。  
 (対策内容)  
 ・交差点内のカラー舗装及び3方向の道路標示を設置  
 ・「止まれ」シールの貼り直し
