【伊野南中学校】通学路対策箇所図

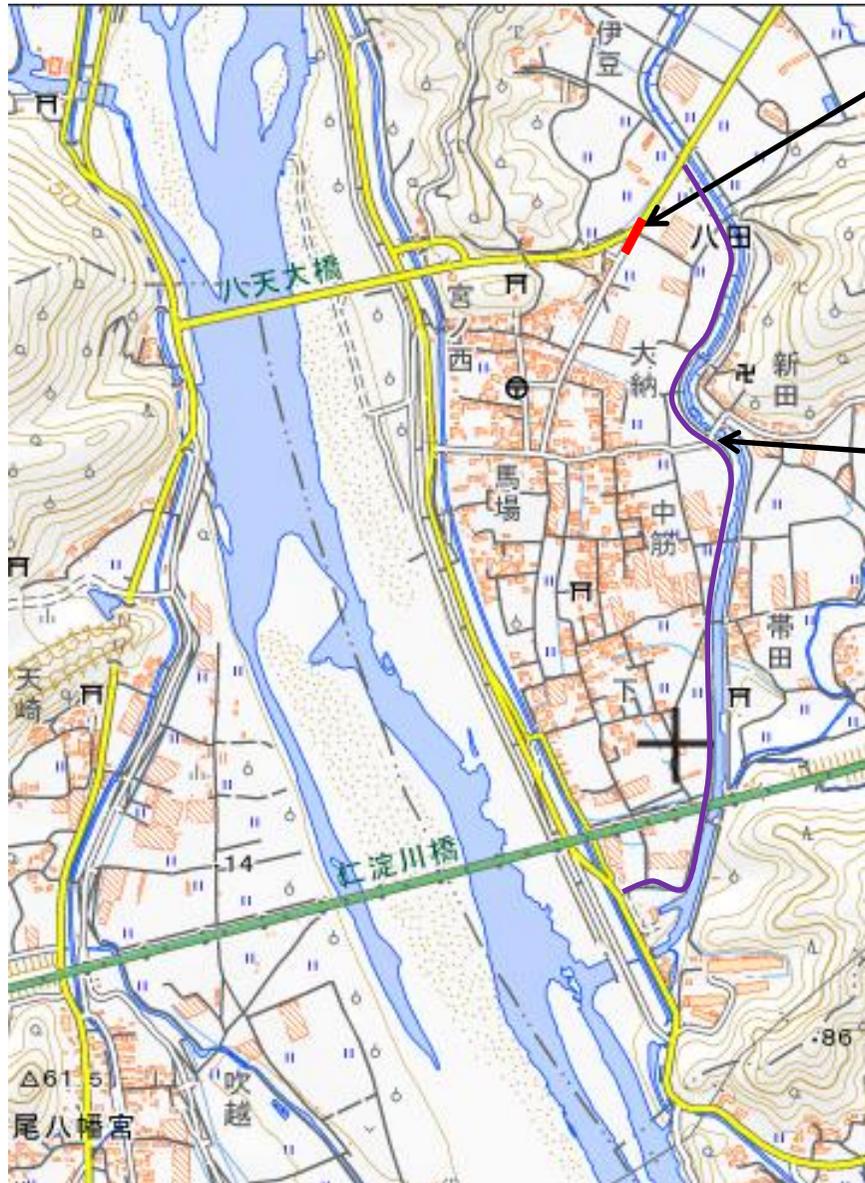
危険箇所：1 凡例 ■

- ・対策済みではあるが、スピードを抑制する対策には至っていない
- ・ゼブラ線上への駐車や、ラバーボールを避けた車が八田地区方面（町道側）への侵入にスピードが出ていたり、対向車線側を通行する車が見受けられる
- ・町道側（左折侵入後 100m以内）には信号のない横断歩道もあり、児童の横断中などに危険が伴う。

- ・通勤時間帯（7～8 時頃）に、信号を避けているのか、春野方面へ行くために走行している車があり、スピードが出ているので危険。町道側には車道と歩道を区別する線はない。

- ・ガードパイプへ注意喚起横断幕設置予定
- ・車両が車線を走行するようにラインの引き直しを実施

- ・スピード落とせの横断幕設置
- ・警ら強化、パトカーの巡回（排水機場から県道方向）
