## 個別施設計画

#### (5) 産業系施設

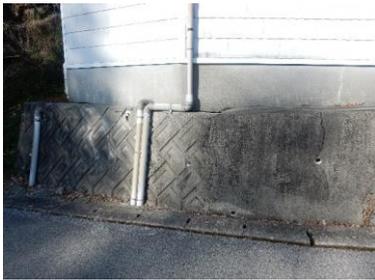
実施年度	主な工事業名称		
施設に係る 主な工事業 (予定含む)	1984年度	新築工事		
管理上の課題	老朽化が進んでおり、今後、適切な保全等が必要である。			
今後のあり方	経過観察を行い、適時修繕を行う。			
取り組みの 方向性	1	計画的かつ適切な方法により維持管理を行う。	マネジメント 期間	—

施設外部 擁壁に亀裂

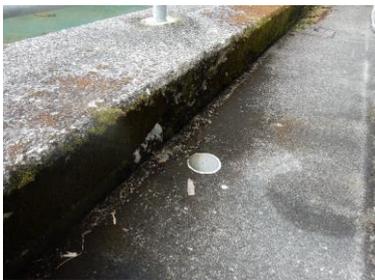
実施年度	主な工事業名称		
施設に係る 主な工事業 (予定含む)	1991年度	新築工事		
管理上の課題	現在は直販所としての役目を終え、地域住民に貸出している。立地環境について、施設が川沿いに設置されており、地盤沈下が確認できる。			
今後のあり方	今後も適切な維持管理に努める。			
取り組みの 方向性	1	計画的かつ適切な方法により維持管理を行う。	マネジメント 期間	—

施設外部 地盤沈下

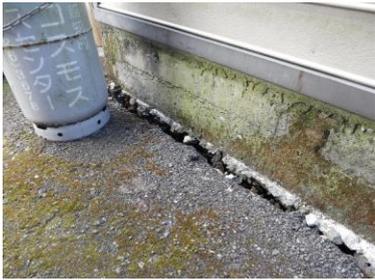
施設外部 地盤沈下

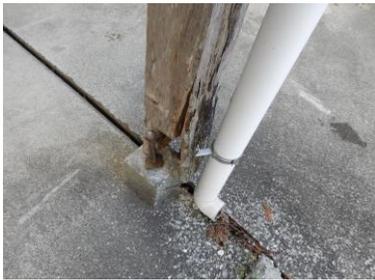
施設外部 玄関底柱の破損

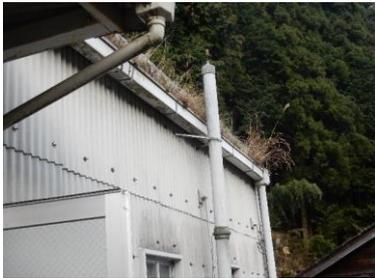
実施年度	主な工事業名称		
施設に係る 主な工事業 (予定含む)	2019年度以降	修繕または解体		
管理上の課題	本施設は、長期間において使用されておらず、空気の入れ替えなどもされていないため老朽化が著しい。また、現状において、この施設を活用した取り組みなどの具体的な予定が立っていない状況にある。			
今後のあり方	集落活動センターに活動での使用を視野に、地区と話し合いの上、今後の施設のあり方・必要性について検討を行う。			
取り組みの 方向性	3	利活用等の検討を行う。	マネジメント 期間	1

雨樋に植生あり

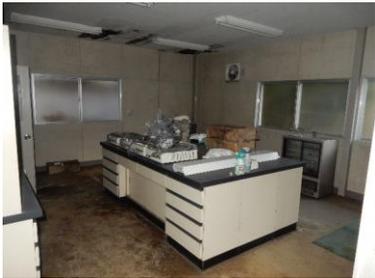
施設内部 天井に漏水の痕跡、床に著しい汚れあり

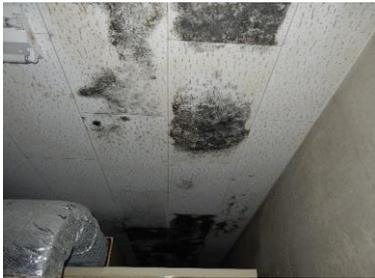
施設内部 広範囲に天井に漏水の痕跡あり
