大規模盛土造成地に関わる 地質調査・地盤解析(ボーリング調査)及び安定解析 結果のお知らせ(天王南7丁目から北3丁目にかけての盛土)

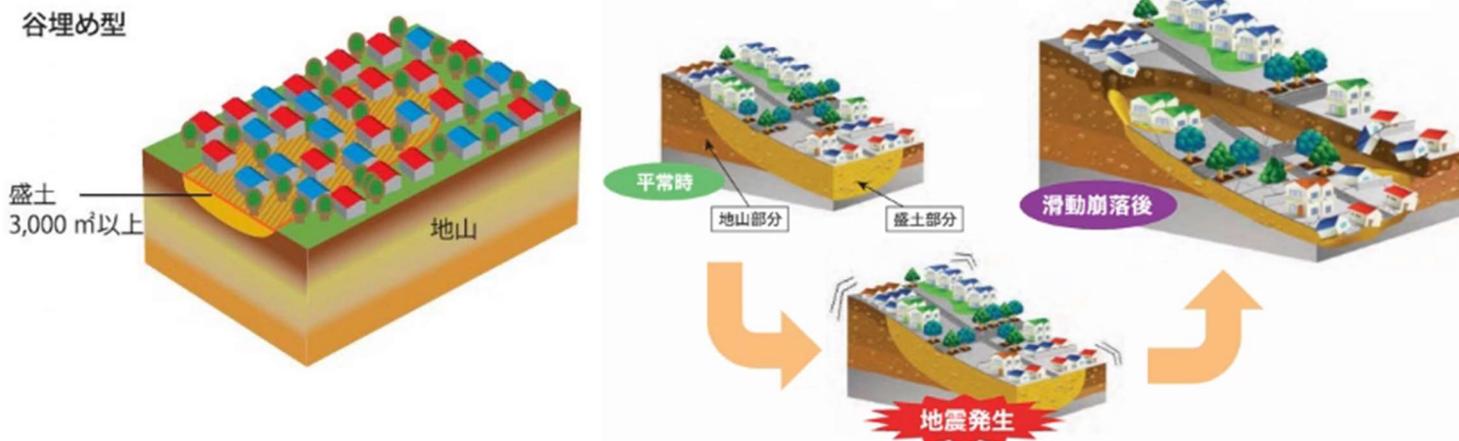
谷埋め型

●今回の調査箇所は、過去に谷筋だった箇所を盛土で埋めた箇所です。

●大規模盛土造成地は、地震によって、宅地盤が揺れ動く現象があります。それを事前に防ぐために、今回の調査箇所では、地震が発生した際に盛土が安定するかどうかを計算しています。
