# 【川内小学校】通学路対策箇所図

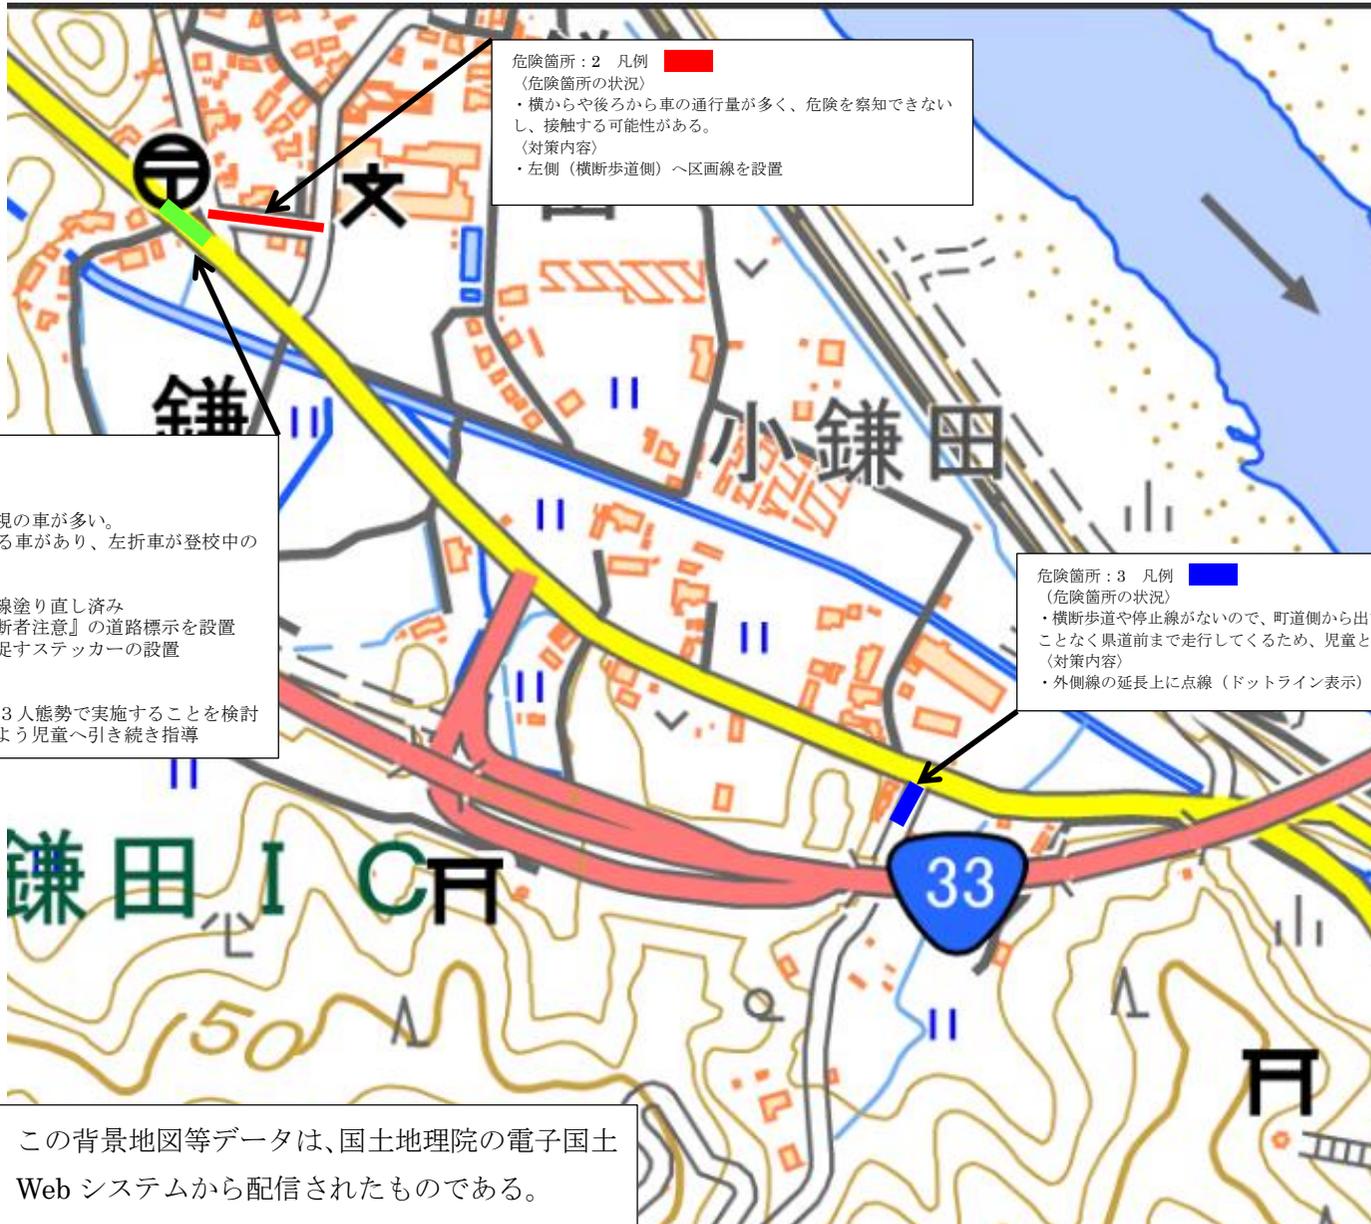
危険箇所：2 凡例 ■  
(危険箇所の状況)  
・横からや後ろから車の通行量が多く、危険を察知できないし、接触する可能性がある。  
(対策内容)  
・左側（横断歩道側）へ区画線を設置

危険箇所：1 凡例 ■  
(危険箇所の状況)  
・登校時間帯の通行量が多い。  
・スピードの出しすぎ、信号無視の車が多い。  
・歩行者優先道路に駐車している車があり、左折車が登校中の児童に接近する 때가あった。  
(対策内容)  
・郵便局前のカラー舗装の区画線塗り直し済み  
・郵便局北側町道の道路に『横断者注意』の道路標示を設置  
・カラー舗装に車両駐車禁止を促すステッカーの設置  
・警察官による街頭指導の実施  
・横断歩道の塗り直し上申  
・学校・PTAによる街頭指導を3人態勢で実施することを検討  
・横断歩道前で安全確認を行うよう児童へ引き続き指導

危険箇所：3 凡例 ■  
(危険箇所の状況)  
・横断歩道や停止線がないので、町道側から出てくる車両は一時停止することなく県道前まで走行してくるため、児童と接触する可能性が高い。  
(対策内容)  
・外側線の延長上に点線（ドットライン表示）を設置
