## 個別施設計画

#### (5) 産業系施設

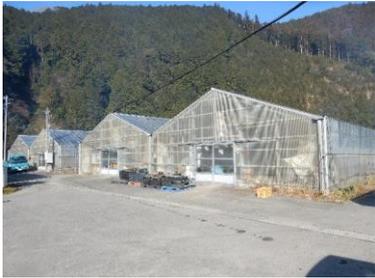
施設全景 研修センター

実施年度	主な工事業名称		
施設に係る 主な工事業 (予定含む)	1997年度	山村振興等農林漁業特別対策事業		
	1998年度	山村振興等農林漁業特別対策事業		
管理上の課題	整備後20年が経過し、修繕が必要な箇所が見られる。			
今後のあり方	今後も適切な維持管理に努める。			
取り組みの 方向性	1	計画的かつ適切な方法により維持管理を行う。	マネジメント 期間	—

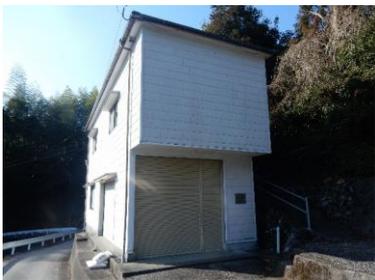
施設全景

実施年度	主な工事業名称		
施設に係る 主な工事業 (予定含む)	1984年度	新築工事		
管理上の課題	老朽化が進んでおり、今後、適切な保全等が必要である。			
今後のあり方	経過観察を行い、適時修繕を行う。			
取り組みの 方向性	1	計画的かつ適切な方法により維持管理を行う。	マネジメント 期間	—

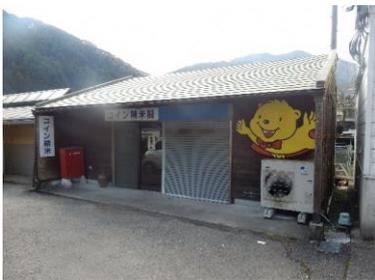
施設全景

実施年度	主な工事業名称		
施設に係る 主な工事業 (予定含む)	1991年度	新築工事		
管理上の課題	現在は直販所としての役目を終え、地域住民に貸出している。立地環境について、施設が川沿いに設置されており、地盤沈下が確認できる。			
今後のあり方	今後も適切な維持管理に努める。			
取り組みの 方向性	1	計画的かつ適切な方法により維持管理を行う。	マネジメント 期間	—

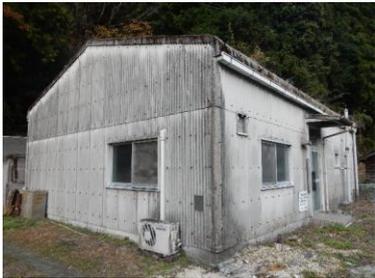
施設全景

実施年度	主な工事業名称		
施設に係る 主な工事業 (予定含む)	2019年度以降	修繕または解体		
管理上の課題	本施設は、長期間において使用されておらず、空気の入れ替えなどもされていないため老朽化が著しい。また、現状において、この施設を活用した取り組みなどの具体的な予定が立っていない状況にある。			
今後のあり方	集落活動センターに活動での使用を視野に、地区と話し合いの上、今後の施設のあり方・必要性について検討を行う。			
取り組みの 方向性	3	利活用等の検討を行う。	マネジメント 期間	1
